MBB MULTIFUNKTIONSTÜREN IM KRANKENHAUSBAU

BRANDSCHUTZ · RAUCHSCHUTZ · FINGERSCHUTZ

MBB System 2000 – MULTIFUNKTION INKLUSIVE FINGERKLEMMSCHUTZ

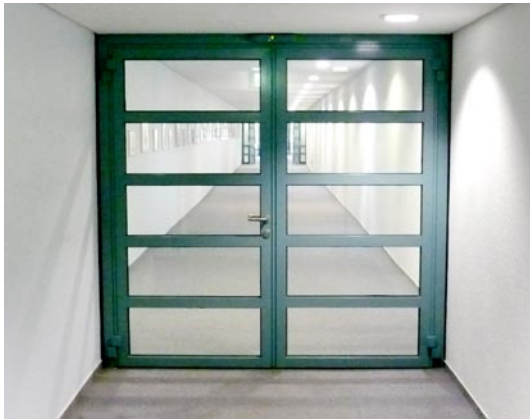
- langfristig wirtschaftlich, da austauschbare Komponenten
- mit integriertem Fingerschutz gem. DIN 18650 (optional)
- zeitlose Optik ohne sichtbare Glasleisten
- keine gekröpften Türdrücker notwendig, runde Rosetten möglich
- identische und symmetrische Ansichten von innen und aussen

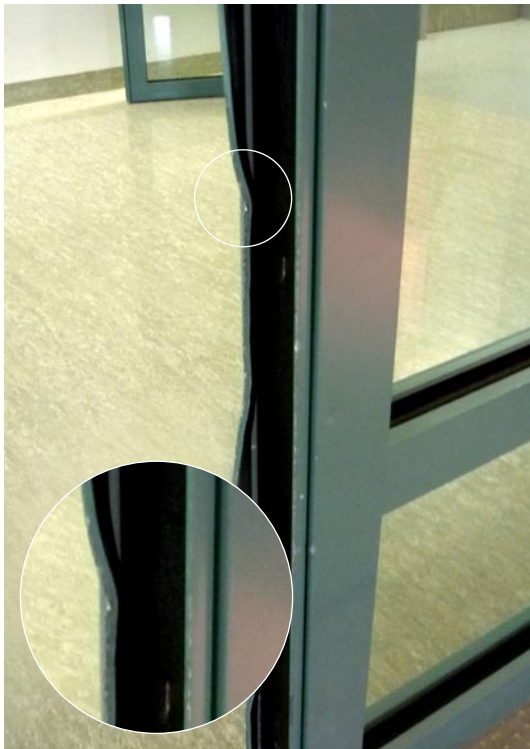
Typische Tür-Beschädigung durch Bettentransport in einer Pflegeeinrichtung

Bei beschädigten T30-RS Türen wie in diesem Beispiel ist der Rauchschutz nicht mehr gewährleistet.

Diese Mängel müssen nach DIN 18095 zwingend behoben werden!
Gleichzeitig sollen die Türen eine optisch neuwertige Ansicht erhalten.
